Färganalys av fem gotlandskyrkors portaler och muralmålningar

Fornvännen 2014(109):2 s. 118-126

# Färganalys av fem gotlandskyrkors portaler och muralmålningar

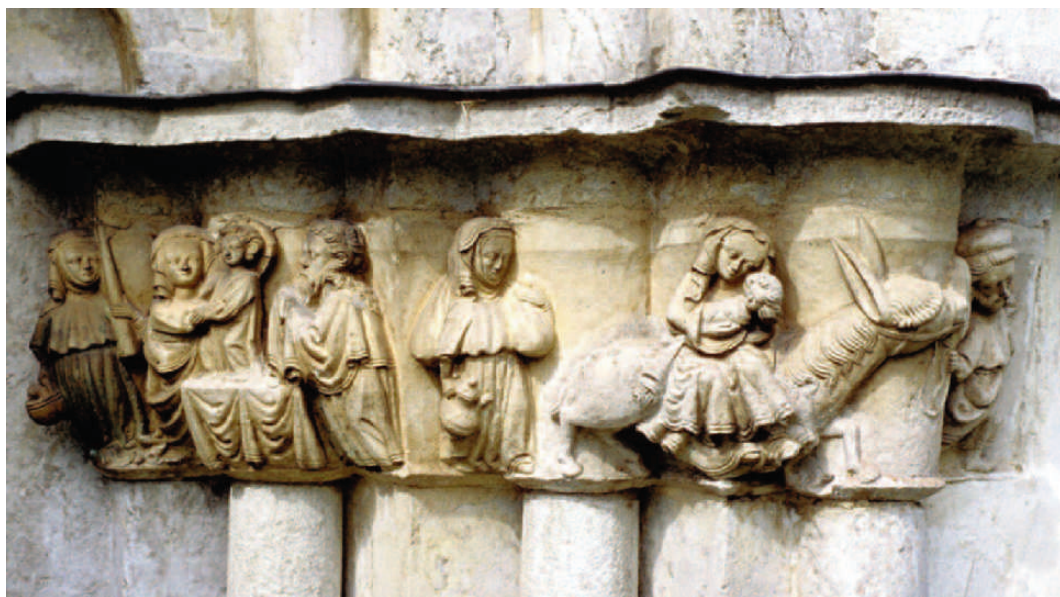
Fig. 1. Skulpturer på östra kapitälbandet i Martebo kyrkas korportal. Foto A.G.N. —Martebo church, Gotland. Limestone sculptures on the east part of the chancel portal.

Martebo kyrka på norra Gotland är den mest intressanta för våra studier. Dess tre vackra kalkstensportaler med välbevarade kapitälband anses ha utförts av Egyptian-verkstaden på 1300-talet. Flertalet medeltidsmästare är anonyma, men Johnny Roosval definierade ett antal verkstäder; de namn han gav dem är fortfarande gångbara begrepp (Roosval 1911; 1918). På kapitälbanden syns fortfarande små spår efter den medeltida bemålningen. Korportalens östra kapitälband visar Frambärandet i templet samt Flykten till Egypten (fig. 1), det västra Konungarnas tillbedjan och Barnamorden i Betlehem. På långhusportalens kapitälband skildras Kristi dop, Gisslandet, Korsfästelsen, Gravläggningen samt Kristus i dödsriket. På nordportalen visas Bebedelsen för herdarna, Marie bebedelse, Maria och Elisabets möte, Kristi födelse samt några profana motiv.

Det gula syns tydligast på regnskyddade partier av kapitälbanden, medan den är svagare längre ut från kyrkväggen och på utstående, regnsköljda skulpturer. För Martebo kyrkas portaler samvarierar gulfärgning och järnhalt. Fyra ofärgade eller ljusgrå skrapprover hade mycket låga järnhalter. Ett tiotal prover med gul färgnyans hade däremot järnhalter mellan 0,5 och 2,5%. Järn förekommer i kemiska föreningar med två olika oxidationstal,  $\text{Fe}^{2+}$  (nästan ofärgad) och  $\text{Fe}^{3+}$  (gul eller gulbeige). Den gula färgen på kalkstens yta beror sannolikt på att trevärt järn finns i något eller några sekundära mineral. Tänkbara kandidater var i detta läge jarosit, goethit, limonit eller något järnhaltigt lermineral (liknande »gulockra»). Troligen har dessa gula mi-

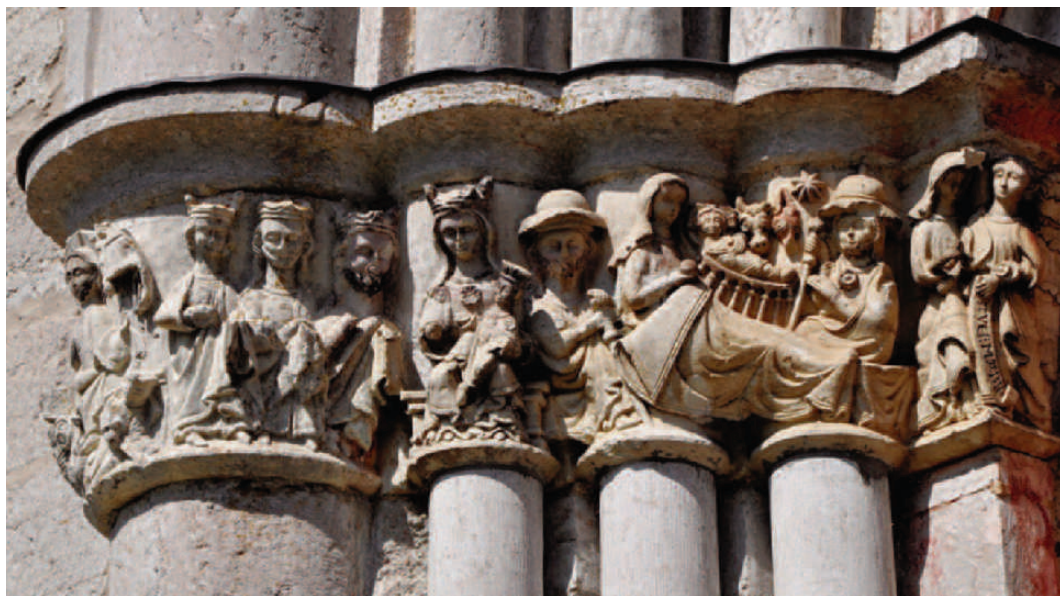
Fig. 2. Skulpturer på västra kapitälbandet till Bro kyrkas långhusportal. Foto Rebeca Kettunen. —Bro church, Gotland. Limestone sculptures on the west part of the main portal.

kapitälbandet visar bilder ur Kristi liv: Bebedelsen med ärkeängeln Gabriel och Maria, Kristi födelse med Maria och Josef, De tre heliga konungarnas tillbedjan, Uppståndelsen och Kristus i dödsriket (fig. 2). Bildsviten är huggen i gotländsk kalksten av högsta kvalitet, och förs till den verkstad som givits anonymnamnet Neo-Ikonikus; dess verksamhet dateras till omkring år 1300. Det östra kapitälbandet uppvisar en ornamentering med tydlig rödfärgning. En del av färgen har dock tillkommit under sen tid, sannolikt 1700-talet. Garde kyrkas korportal har vackert huggna ornament i form av bladverk. Längst in mot kyrkväggen finns spår av grön färg. Inuti kyrkan finns bysantinska muralmålningar från 1100-talet, delvis mycket välbevarade. Kyrkan i Lye är kanske mest berömd för sina glasmålningar från 1300-talet. Den har även en stor och praktfull korportal med skulpturer som illustrerar Kristi levnads-historia. På portalens kapitälband finns mycket svaga färgspår i svarta, röda och gröna nyanser.
